ТРАДИЦІЙНЕ ЖИТЛО КОРОПСЬКОГО ПОДЕСЕННЯ (кінець ХІХ – початок ХХІ століття)

Аліна Ярова

У статті досліджено традиційне житло Коропського району Чернігівської області. Здійснено спробу реконструкції зовнішнього вигляду традиційного житла та воріт двору, що були типовими для побуту населення Коропського району наприкінці ХІХ ст.

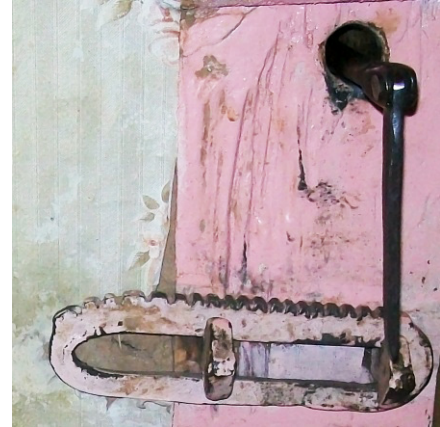
Іл. 1. Ключ та замок. с. Деснянське
Коропського р-ну Чернігівської обл.
Світлини А. Ярової

Привертає увагу використання деякими мешканцями архаїчного типу замка для дверей — їх зачиняють за допомогою клямки із зубцями і довгого ключа (іл. 1). Такий замок ще донедавна побутував на більшій території Чернігівщини. Ще 1899 року замок із засувками й зазубринами згадував М. Могильченко в статті «Будівля на Чернігівщині», досліджуючи село Полошки (нині належать до Сумської обл.). У праці автор детально описав механізм роботи замка та особливості конструкції [7, с. 90].

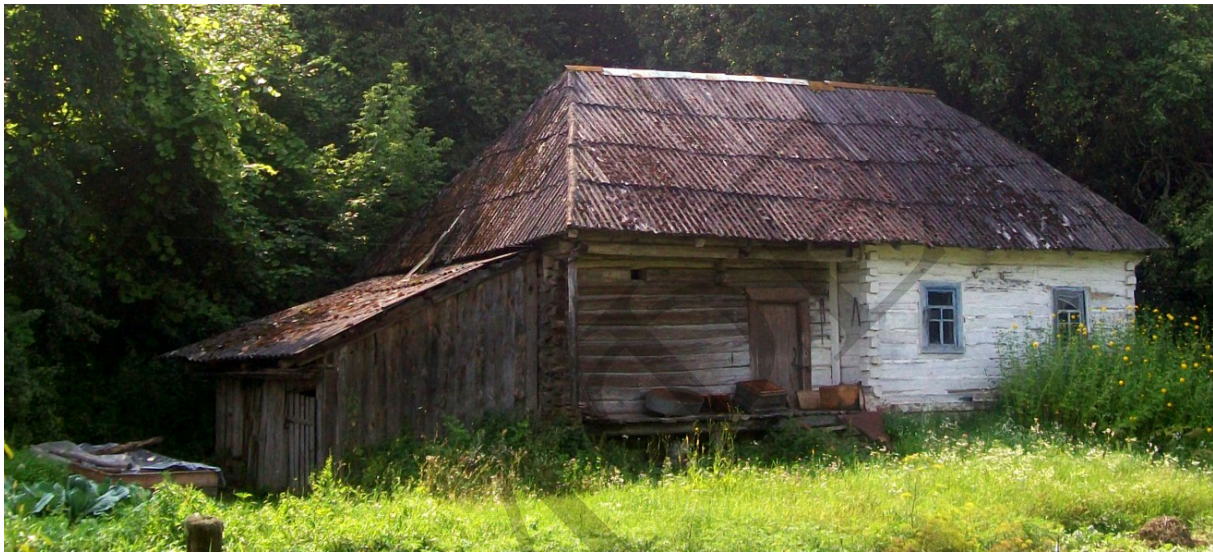
Іл. 2. Хата з прибудованим підсобним приміщенням.
с. Деснянське Коропського р-ну Чернігівської обл. Середина ХХ ст. Світлина А. Ярової

турили, а лише промазували шви та білили (іл. 2). У с. Розльоти трапляються обидва варіанти: так, описане вище двокамерне житло мало білені стіни, а трикамерне з того самого села обшите драпкою та замазане глиною, після чого побілене. У с. Оболоння переважають не мазані глиною хати, але трапляються, хоч і в меншій кількості, і оббиті драпкою житла, замазані глиною.

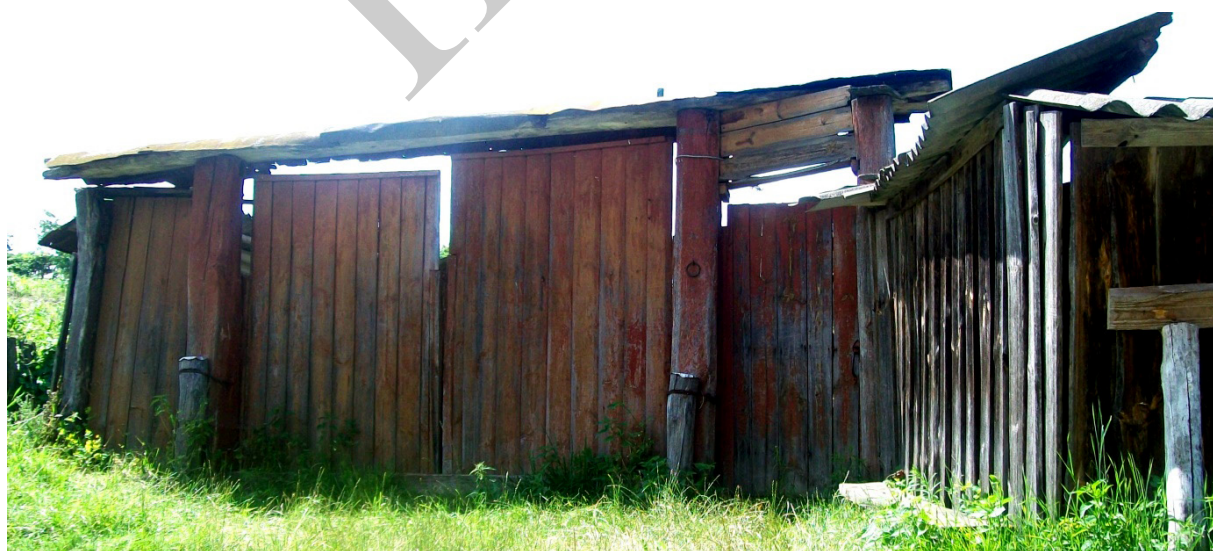
Іл. 3. Ворота й хвіртка під козирьком. с. Мезин Коропського р-ну Чернігівської обл.
Середина ХХ ст. Світлина А. Ярової

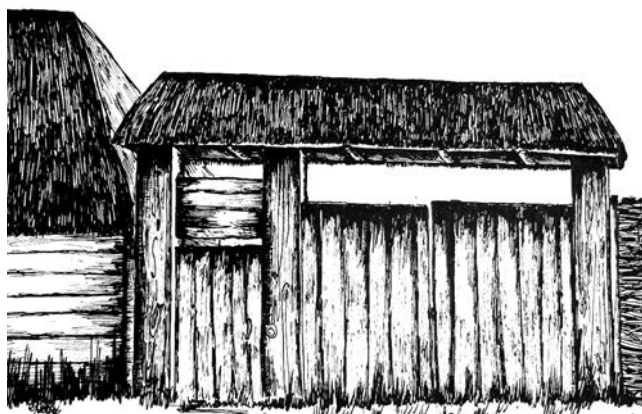
Іл. 4. Ворота під козирьком. Кінець XIX – початок XX ст.
Реконструкція А. Ярової

Ворота в давнину мали оборонну функцію. Цікавою особливістю досліджуваних сіл є будівництво над огорожею та воротами чотирихилого даху, що його мешканці називають *козирьок*. Зараз його покривають деревом, а раніше, за словами наукового співробітника Мезинського національного природного парку, історика Лариси Подоляко, крили соломою. Про те, що криті соломою *козирки* були розповсюджені в Деснянському, повідомила й мешканка села С. П. Костюченко. За її словами, вони були й у неї у дворі, але згоріли під час Другої світової війни. Зараз *козирки* над воротами її двору дерев'яні. Про наявність критих соломою *козирків* у Мезині повідомляє й мешканка села Н. П. Сіра.

Традицію зведення таких конструкцій зафіксовано і в інших населених пунктах району — зокрема в смт Короп, селах Верба і Радичів. За словами мешканця с. Карильське (район Задесення) Р. В. Дикого, такі ворота з *козирками* стояли раніше й у його селі. Водночас жителі с. Оболоння не пам'ятають про їх наявність у своєму селі, хоча воно розташовується значно ближче до населених пунктів, де *козирки* досі розповсюджені. Можемо припустити, що така конструкція захисту воріт і хвіртки від опадів була поширена на території всієї Коропщини, але з часом залишилася тільки в північних селах району (іл. 3). Маючи фото сучасного вигляду подібних воріт, частина з яких збудована ще в середині ХХ ст., легко уявити, як вони виглядали наприкінці ХІХ ст. в ансамблі садиби (іл. 4).

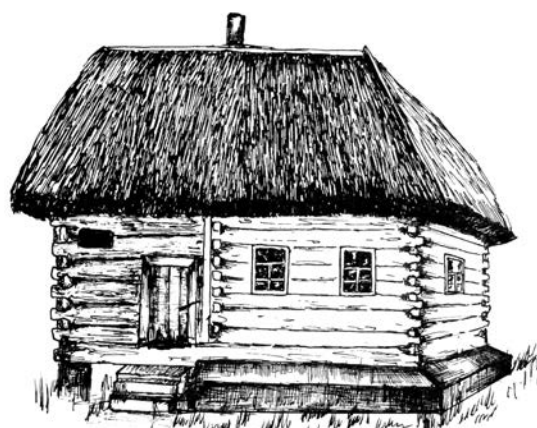
Іл. 5. Хата на стовпах,
з призьбою. Кінець XIX – початок XX ст.
Реконструкція А. Ярової

Зважаючи на свідчення респондентів про поширені особливості житлобудування в досліджуваному регіоні в середині ХХ ст., можна реконструювати вигляд типового житла кінця ХІХ — початку ХХ ст. (іл. 5). Як і тепер, воно було дерев'яним, зрубної конструкції. За приклад беремо розповсюджене трикамерне житло *сіни + комора + хата*. Сіни не білили, на відміну від житлової частини хати (яку тільки білили або обмазували глиною і білили). У сінях, найімовірніше, робили невелике волокове віконце для циркуляції повітря. Будинок стоїть *на лугуях*, ті з них, що розміщені під житловою частиною, візуально приховані за глинобитною призьбою. Дах такої споруди,

за численними свідченнями респондентів, традиційно є чотирисхилим, вкритий соломою. Зразки шибок бачимо на фото першої половини ХХ ст. з експозицій Мезинського народного археологічного науково-дослідного музею (іл. 6, 7).

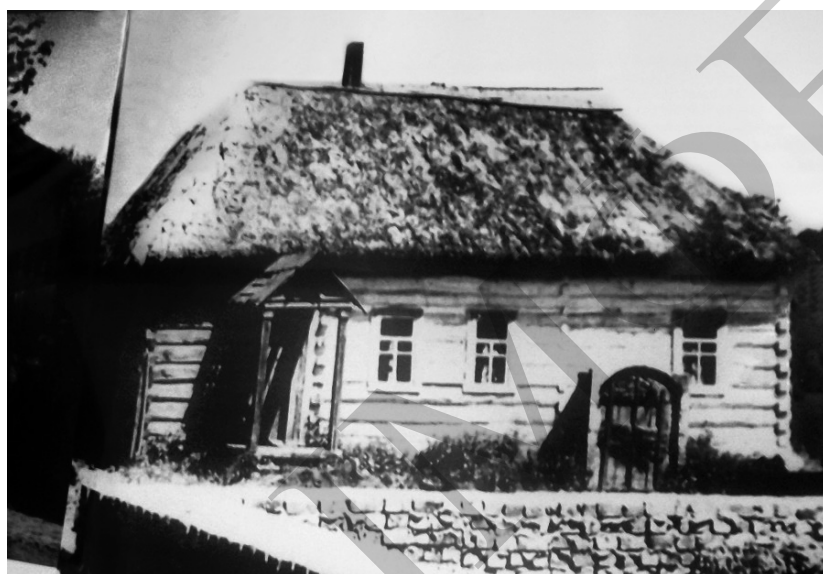
Іл. 6. Житловий будинок.
с. Деснянське
Коропського р-ну
Чернігівської обл.
Середина XX ст.
Світлина з експозиції музею
Мезинського національного
природного парку

Про покриття соломою дахів згадували всі опитані респонденти, такі житла можна побачити на старих світлинах, що зберігаються в музеях Коропщини (іл. 6, 7). Зверху солому на даху закріплювали за допомогою жердин [2, с. 103].

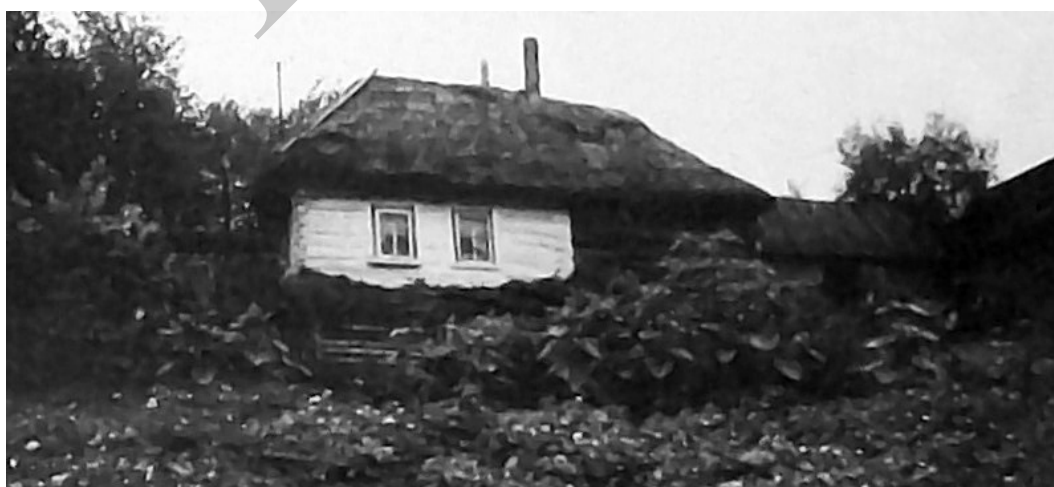
Іл. 7. Хата. с. Мезин Коропського р-ну Чернігівської обл. 1977 р. Світлина з експозиції
Мезинського народного археологічного науково-дослідного музею
